<b>Zerstörungsfreie Analyse einer Alfine-11 Nabenschaltung</b>			
Analysetyp:	Schadensanalyse	Datum:	03.02.17
Status:	Zwischenbericht, Nr. 1	Auftrags-Nr.:	SAN-2017-002
Teilebenennung:	Getriebe Alfine-11 Nabenschaltung	Hersteller:	Shimano

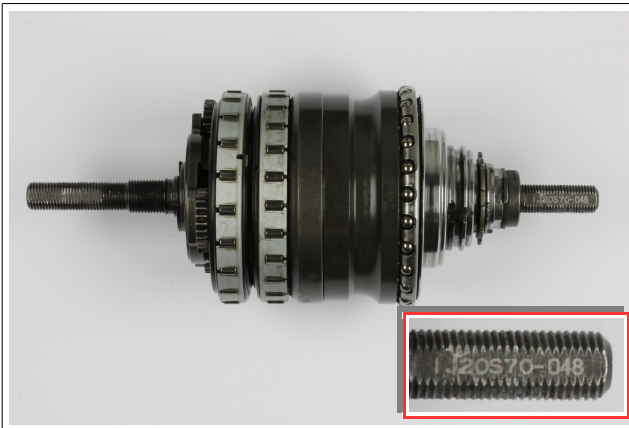
Das Getriebe zeigte nach dem Ausbau keine äußerlich erkennbaren Beschädigungen (Abb. 1+2; Aufnahmen vom 07-10-2016). Das nach der Analyse bei der Firma Paul Lange & Co zurückerhaltene Getriebe trägt die gleiche Seriennummer.

**Abb. 1:** Das beanstandete Getriebe nach dem Ausbau und Reinigung im Oktober 2016

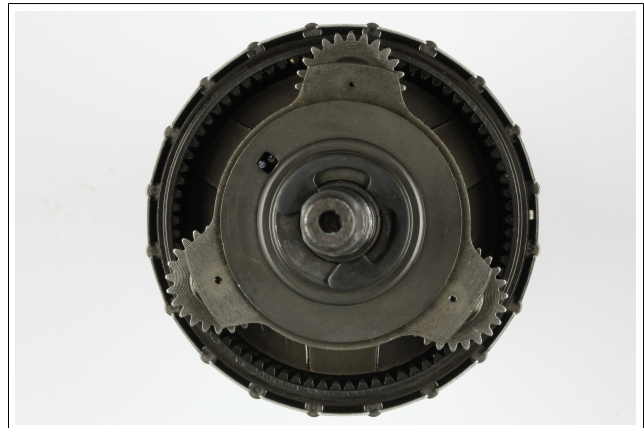
**Abb. 2:** Stirnseite des Getriebe

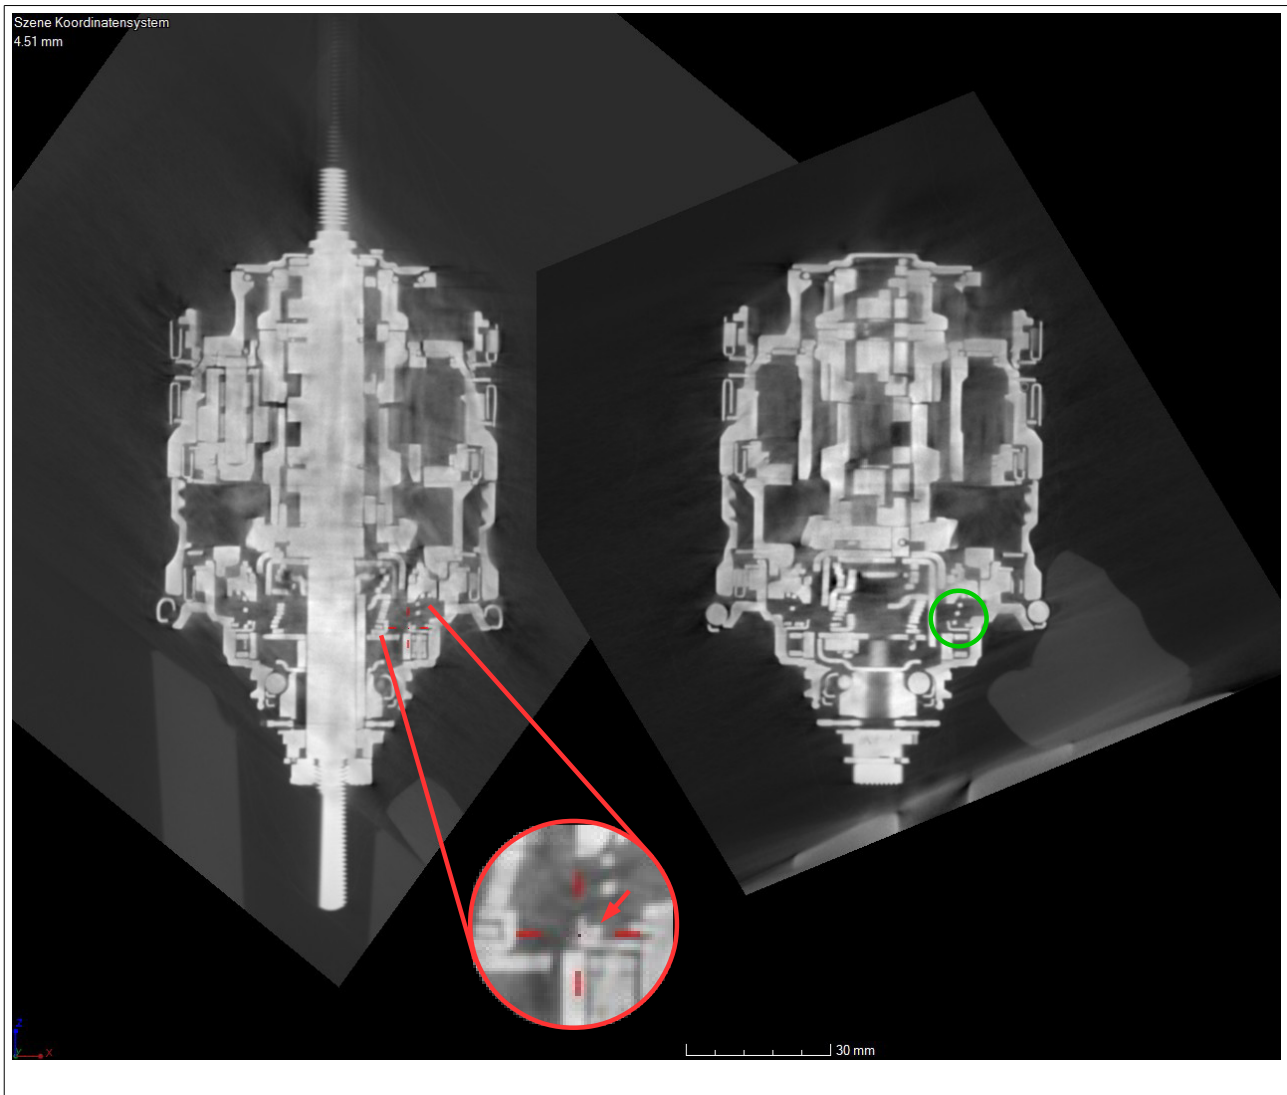
**Abb. 3:** Schnittebene aus 3D-Computer Tomografie; links beanstandetes Getriebe, rechts Neuteil:

Das Fadenkreuz auf der linken Seite im roten Kreis weist auf einen stark absorbierenden ca. 2 mm großen Partikel, der im rechten Bild des i.O-Getriebes nicht zu sehen ist (Vergl. Abb. 5, S. 5).

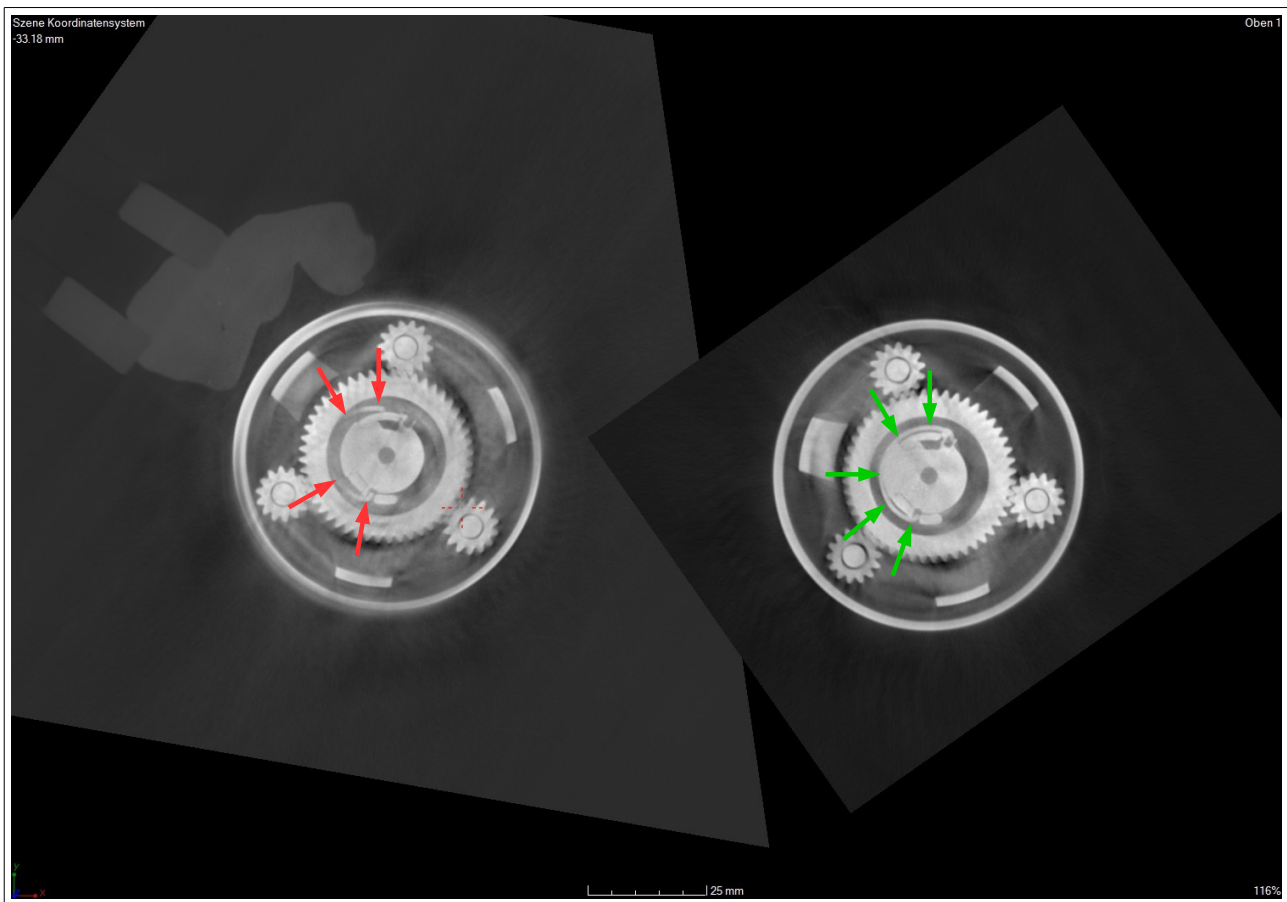
Vergleichend wurden das beanstandete Getriebe und ein neues Vergleichsteil tomografiert. Das beanstandete Teil ist in den folgenden Bildern links, das Vergleichsteil rechts abgebildet. Aus den Abb. 3-5 ist zu entnehmen, dass das beanstandete Getriebe einen technischen Defekt hat. Eine Federscheibe, die auf der zentralen Achse im Inneren sitzt, ist gebrochen und dadurch nicht ordnungsgemäß verrastet. Das größere Stück sitzt noch einseitig verkantet in einer Nut, das kleinere zweite Stück vagabundiert frei innerhalb des Getriebes.

**Abb. 4:** Schnittebene aus 3D-Computer Tomografie; links beanstandetes Getriebe, rechts Neuteil:  
Die roten Pfeile im linken Bild weisen auf eine nicht richtig verrastete und am oberen Ende abgebrochene Sicherungsscheibe (vgl. Text), die grünen Pfeile am rechtsseitig abgebildeten Vergleichsgetriebe weisen auf eine ordnungsgemäß verrastete und intakte Sicherungsscheibe (Vergl. Abb. 5, S. 5).

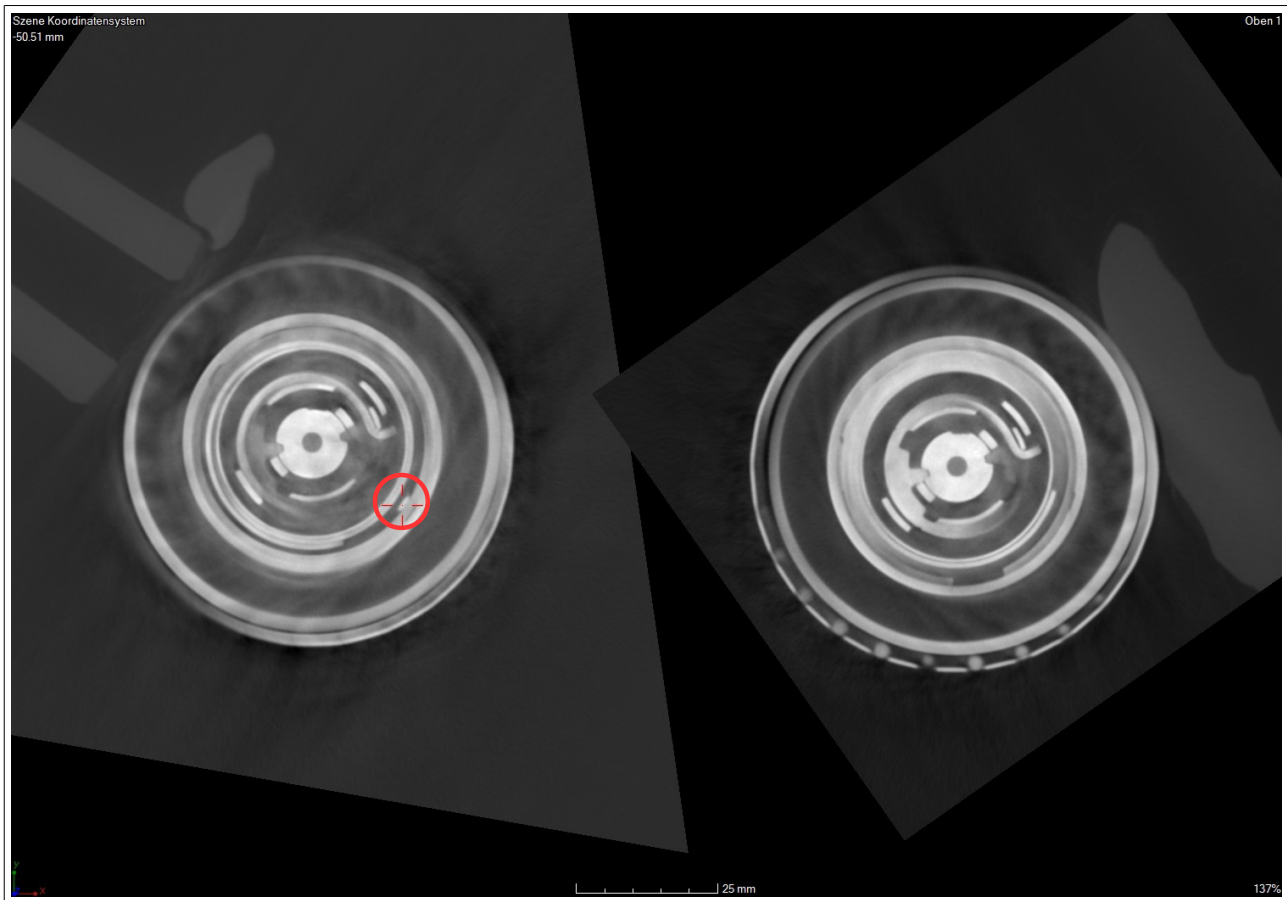
**Abb. 5:** Schnittebene aus 3D-Computer Tomografie; links beanstandetes Getriebe, rechts Neuteil (Ort des Fadenkreuz identisch mit Abb. 3):  
Das Fadenkreuz auf der linken Seite im roten Kreis weist auf den stark absorbierenden Partikel, bei dem es sich vermutlich um ein Stück von der Sicherungsscheibe handelt, der im rechten Bild des i.O-Getriebes nicht zu finden ist (Vergl. Abb. 3, S. 3).
