**Kommentierung meines ersten Analyseberichtes durch die Firma Paul Lange und deren "Analyse"**

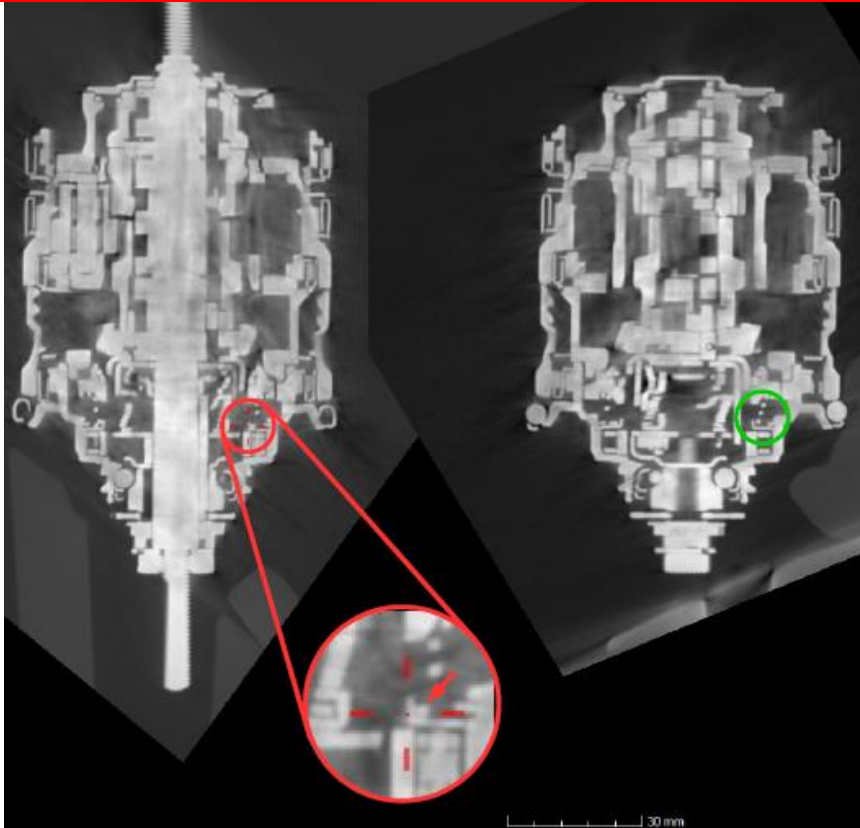
**Abb. 3:** Schnittebene aus 3D-Computer Tomografie; links beanstandetes Getriebe, rechts Neuteil:

Das Fadenzkreuz auf der linken Seite im roten Kreis weist auf einen stark absorbierenden ca. 2 mm großen Partikel, der im rechten Bild des i.OGetriebes nicht zu sehen ist (Vergl. Abb. 5, S. 5).

Es handelt sich dabei um eine Kegelfeder, welche je nach Getriebeabgabe eine unterschiedliche Einbauposition (verdreht) aufweisen kann. Je nach Schnittebene ergibt sich ein unterschiedliches Erscheinungsbild der Wicklungen.

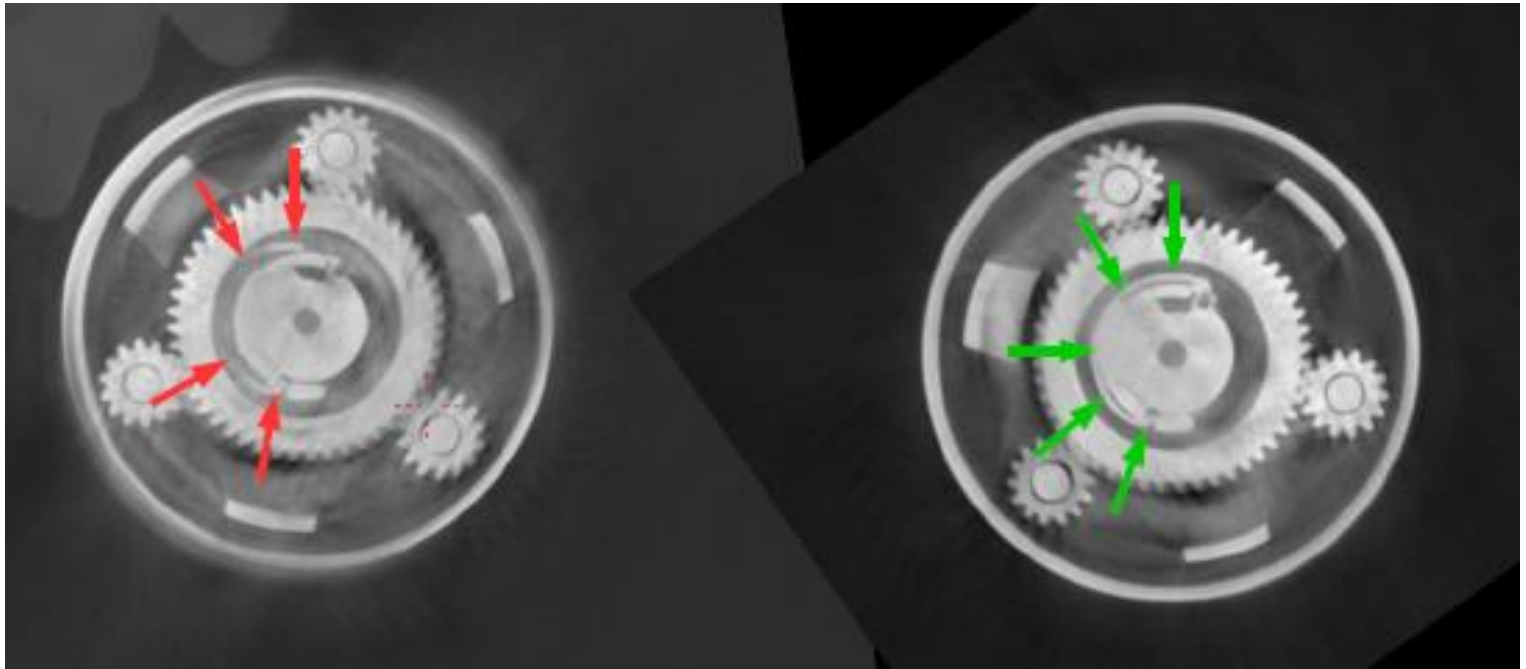
**Abb. 4:** Schnittebene aus 3D-Computer Tomografie; links beanstandetes Getriebe, rechts Neuteil:

Die roten Pfeile im linken Bild weisen auf eine nicht richtig verrastete und am oberen Ende abgebrochene Sicherungsscheibe (vgl. Text), die grünen Pfeile am rechtsseitig abgebildeten Vergleichsgetriebe weisen auf eine ordnungsgemäß verrastete und intakte Sicherungsscheibe (Vergl. Abb. 5, S. 5).

Es handelt sich dabei nicht, wie angenommen um eine „abgebrochene Sicherungsscheibe“, sondern um eine unter hoher Vorspannung stehende Torsionsfeder mit 3 Wicklungen. Je nach Rotationsstand der Achs- und Antriebseinheit, weist diese eine unterschiedliche Vorspannung und damit Position auf. Je nach Schnittebene ergibt sich auch hier ein unterschiedliches Erscheinungsbild im CT.

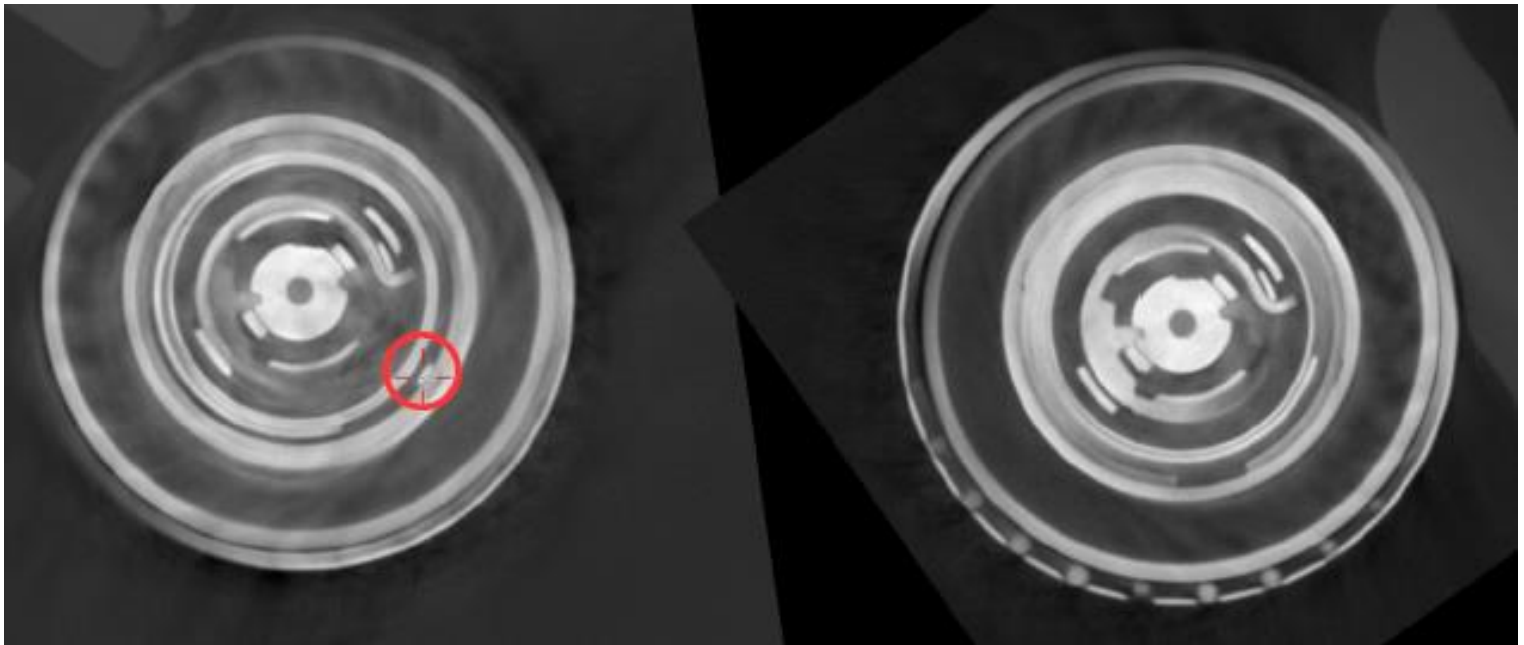
**Abb. 5:** Schnittebene aus 3D-Computer Tomografie; links beanstandetes Getriebe, rechts Neuteil (Ort des Fadenkreuz identisch mit Abb. 3): Das Fadenkreuz auf der linken Seite im roten Kreis weist auf den stark absorbierenden Partikel, bei dem es sich vermutlich um ein Stück von der Sicherungsscheibe handelt, der im rechten Bild des i.O-Getriebes nicht zu finden ist (Vergl. Abb. 3, S. 3).

Es handelt sich dabei um die normale Formgebung der Antriebereinheit mit integriertem Überlastschutz (Rutschkupplung) und nicht, wie angenommen um ein „Bruchstück“. Auch hier sind die unterschiedlichen CT Schnittebenen erkennbar.
